# Technical Notice / Note Technique / Nota Técnica

## TROUBLE CODE FOR THE EVAPORATIVE SYSTEM

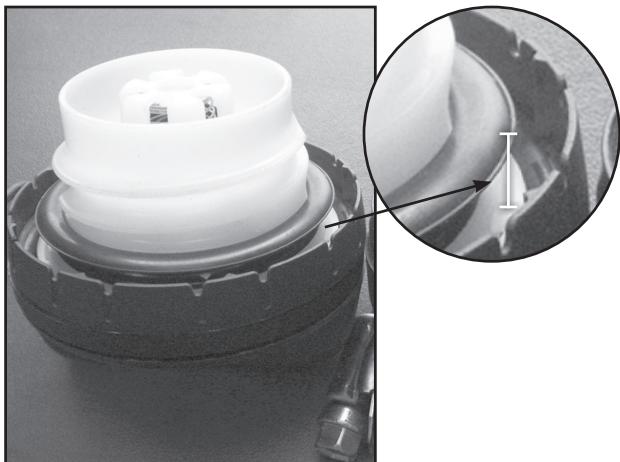
**1**

ENGLISH	FRANÇAIS	ESPAÑOL
If a diagnostic trouble code for the evaporative system appears after replacing the filler neck, it is important to verify the condition of the filler cap rubber seal.	Si un code de défaillance du système d'évaporation survient après avoir remplacé le tuyau de remplissage, il est important de vérifier à ce que le joint d'étanchéité du bouchon soit en bon état.	Si un código de falla del sistema de evaporación aparece después de haber reemplazado el tubo de remplazo, es importante verificar que el sello plástico en la tapa se encuentra en buena condición.
<b>Replace filler cap if necessary.</b>	<b>Remplacer le bouchon si nécessaire.</b>	<b>Reemplace la tapa si es necesario.</b>
<b>1</b> Good condition rubber seal. <b>2</b> Bad condition rubber seal.	<b>1</b> Joint d'étanchéité du bouchon en bon état. <b>2</b> Joint d'étanchéité du bouchon en mauvais état.	<b>1</b> Sello plástico en buena condición. <b>2</b> Sello plástico en mala condición.
